Nasse Wände – Wärmeleitung bei alten Häusern. Kontextorientierte Aufgabe (40)

Nasse Wände – Wärmeleitung bei alten Häusern

Kontextorientierte Aufgabe (40)

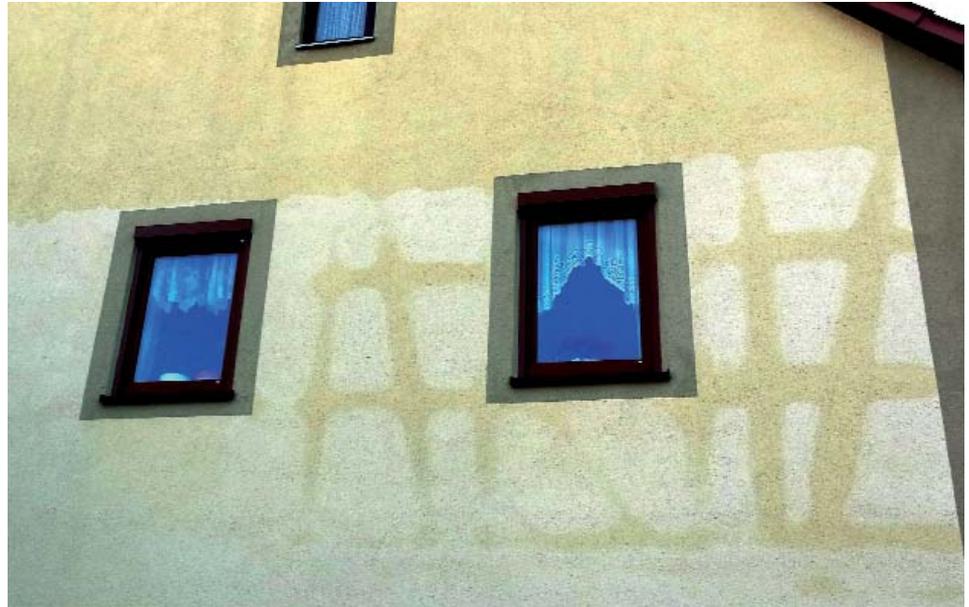
Bei einem Spaziergang im Winter nach einem Regen konnte man in einem Dorf sehen, dass bei einem alten Bauernhaus die Wand teilweise noch nass und teilweise schon trocken war (siehe Abb. 1). Es schien weder die Sonne noch ging ein Wind.

Abb. 1: Erstes Stockwerk eines alten Bauernhauses nach einem Regen

- a) Der Putz beim abgebildeten ersten Stock ist größtenteils abgetrocknet, der Putz beim darüber liegenden Dachgeschoss nicht. Beim abgebildeten ersten Stock gibt es zusätzlich vertikale und horizontale Streifen, die noch nass sind.

- b) Der abgebildete erste Stock ist bewohnt und beheizt, sodass die Wand auch außen wärmer ist und schneller trocknet. Der darüber liegende Dachboden ist unbewohnt und unbeheizt, sodass die Wand kälter ist und schlechter trocknet. Außerdem geht durch die Holzbalken des Fachwerks weniger Energie nach außen als bei den Zwischenräumen, sodass es bei den Holzbalken des ersten Stockwerkes noch nass ist.

- c) Die Wände bestehen aus einem einfachen Fachwerk aus Holzbalken, die eine Wärmeleitfähigkeit zwischen 0,09 und 0,19 W/(m·K) haben. Der Zwischenraum ist nach Aussage der Eigentümer mit Lehm gefüllt. Dabei wurde sicher kein massiver Lehm mit einer Wärmeleitfähigkeit von 0,8 bis 1,2 W/(m·K) verwendet, sondern mit Stroh vermischter Lehm, der eine Wärmeleitfähigkeit von 0,5 bis 0,8 W/(m·K) hat, in jedem Falle aber eine wesentlich größere als das Holz. In den Lehmfächern wird also mehr Energie pro Zeit nach außen transportiert als bei den Holzbalken.

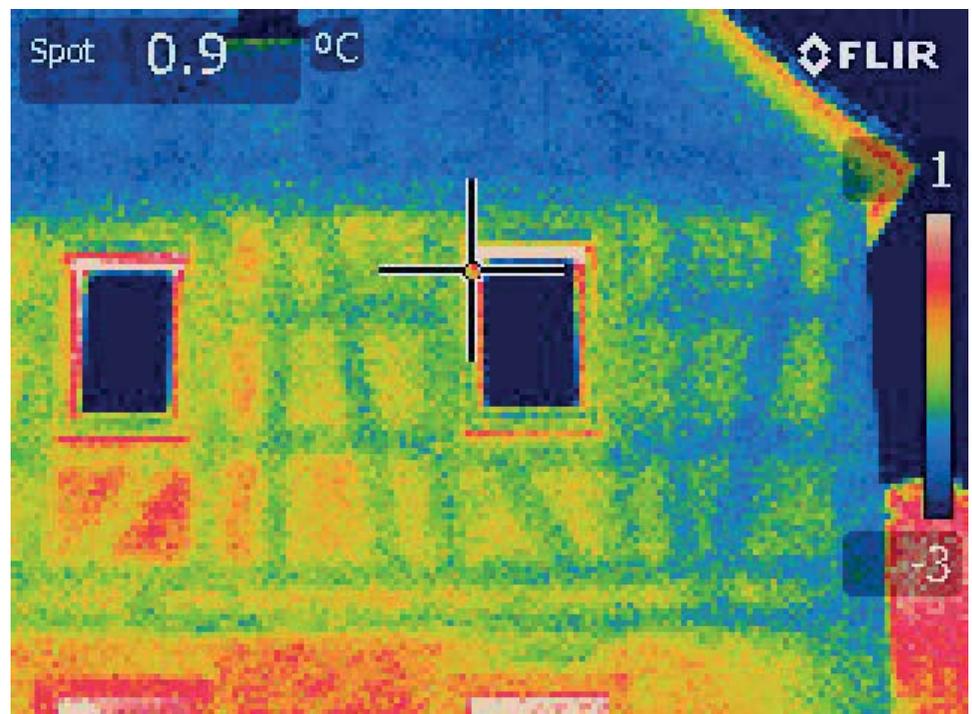
- Ein paar Tage später wurde bei noch recht kaltem, trübem Wetter ohne Sonnenbestrahlung und Wind, aber bei trockener Wand ein Foto mit einer Wärmebildkamera gemacht (siehe Abb. 2). Diese registriert die Infrarotstrahlung, die jeder Körper aussendet. Bestimme mit der Skala auf der rechten Seite die Temperatur der Fassade an den Stellen, an denen dahinter Holzbalken sind und an den Stellen, an denen dahinter Lehmfächer sind.

Abb. 2: Bild des Hauses von Abbildung 1 mit einer Wärmebildkamera

- d) Nach den Angaben der Kamera hat die Fassade an den Stellen der Holzbalken eine Oberflächentemperatur von -2°C bis -1°C , während sie an den Stellen der Lehmfächer eine Temperatur von $-1,5^{\circ}\text{C}$ bis 0°C hat. Rot bedeutet also nicht „heiß“.
